PRIMA VOCE
EX CARCERI DI SAN FRANCESCO A PARMA

IL PROGETTO DI RESTAURO STRUTTURALE

Luca Melegari, Lia Ferrari

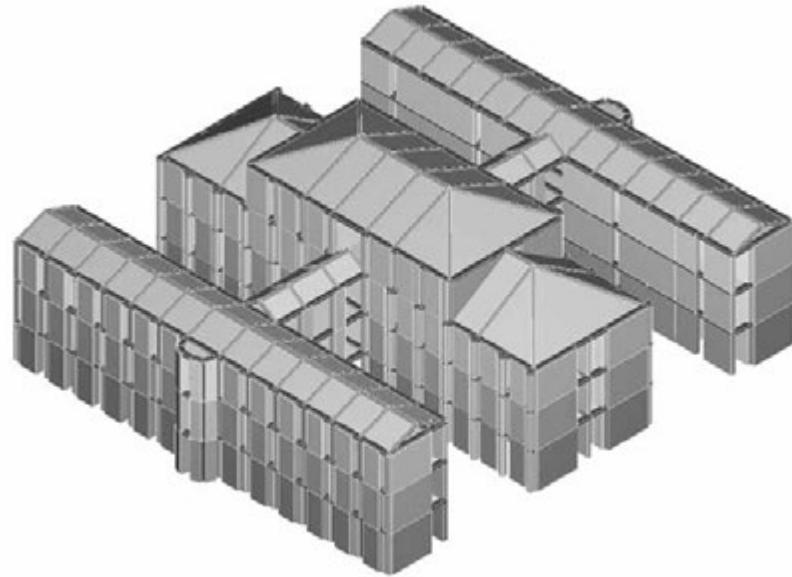
Figura 1
Modellazione tridimensionale.

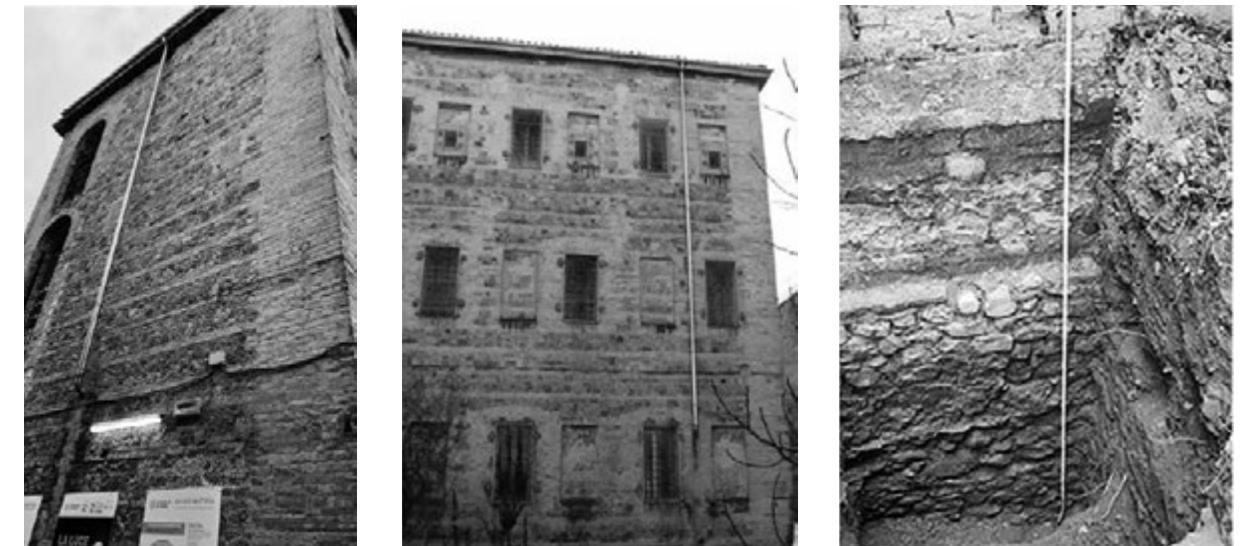
Figura 2
Da sinistra a destra, compagine muraria in elevato (a), distribuzione delle aperture in facciata (b), scavo in fondazione (c).

Nello specifico, gli elevati sono stati indagati mediante saggi e carotaggi effettuati in punti rappresentativi. Viene così verificata la presenza una compagine di buona consistenza, compatta nella sezione - di elevato spessore - caratterizzata da un'apparecchiatura omogenea e regolare in cui listature in laterizio si alternano a banchi in pietre sbazzate (Fig. 2a). Ulteriori indagini con martinetti piatti, singoli e doppi, hanno permesso di caratterizzare tali paramenti, confermando - insieme alle verifiche numeriche - elevate caratteristiche di resistenza.

Tuttavia, a fronte di una buona qualità muraria, emergono invece carenze nelle connessioni tra i vari componenti, in particolare tra i diversi corpi di fabbrica che costituiscono il complesso. Ulteriore elemento di vulnerabilità scaturisce dalla configurazione geometrica delle facciate (Fig. 2b), caratterizzate dalla presenza di numerose aperture disallineate (disposte a scacchiera) che si alternano a forature tamponate in leggero sottosquadro⁴. Ciò ha generato una discreta complessità non solo nella fase di identificazione degli elementi resistenti (maschi murai e fasce di piano), ma anche nella valutazione degli
